Szedres - Hidjapuszta volt Bezerédj-kastély  
tetőterének beépítése és homlokzatfelújítása  
(Szedres 0132/35 hrsz)

építéstörténeti kutatás és értékleltár

2015. december

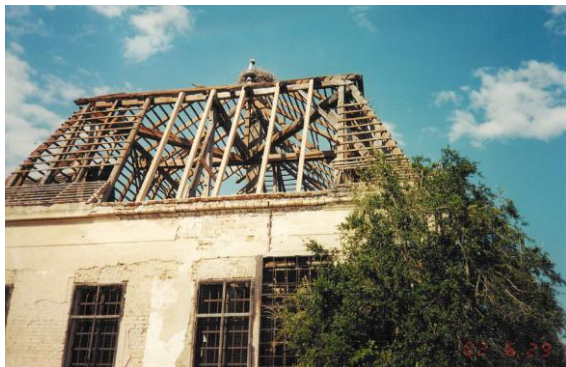
a déli épületszárnyon a tetőszerkezetet részben cserélték, a szaruzat alatti szerkezetek (kötőgerenda és mellszorító hálózat, székszerkezet) megmaradtak, a korábban részben leszakadt fafödémét kibontották

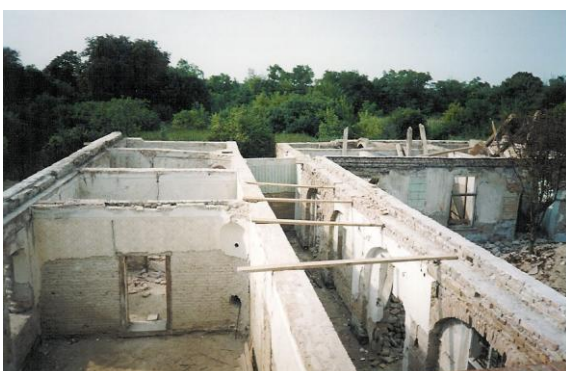
a régi szárny teljes fafödémét és fedélszerkezetét lebontották

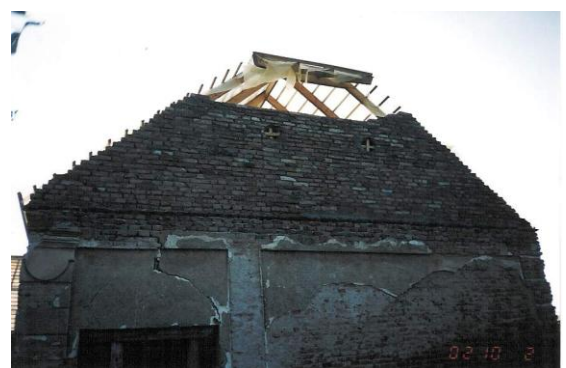
az oromfalat újra építették

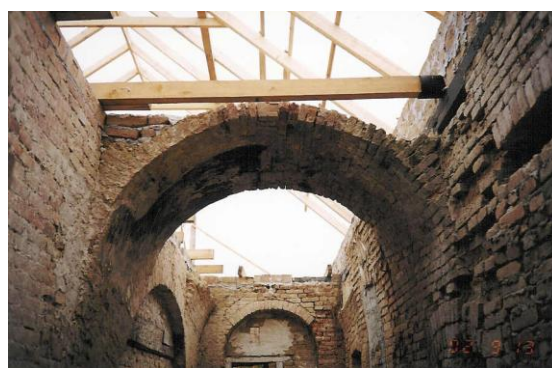
a konyha feletti boltozatot részben elbontották

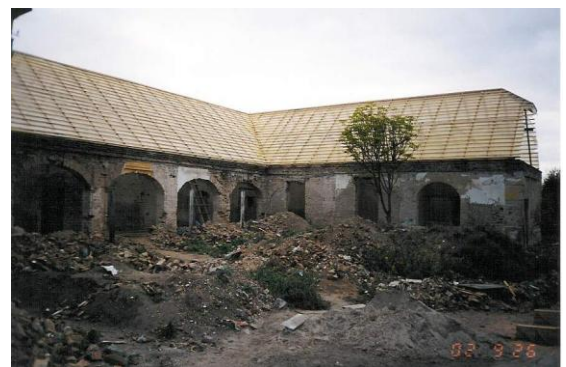
a vakolat leverése feltárultak a tornácívek a belső déli homlokzaton ...

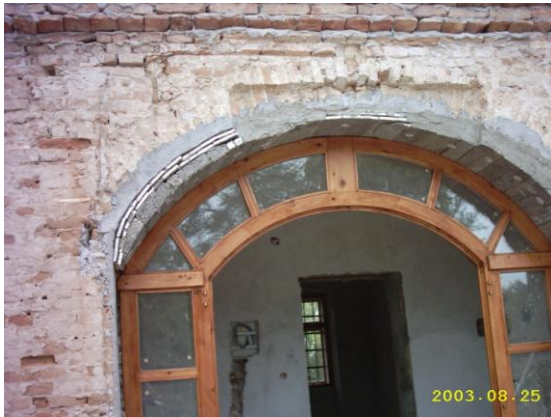
... feltárult továbbá a 19. századi rajzon ábrázolt ámbitus mögötti keretezett ajtó

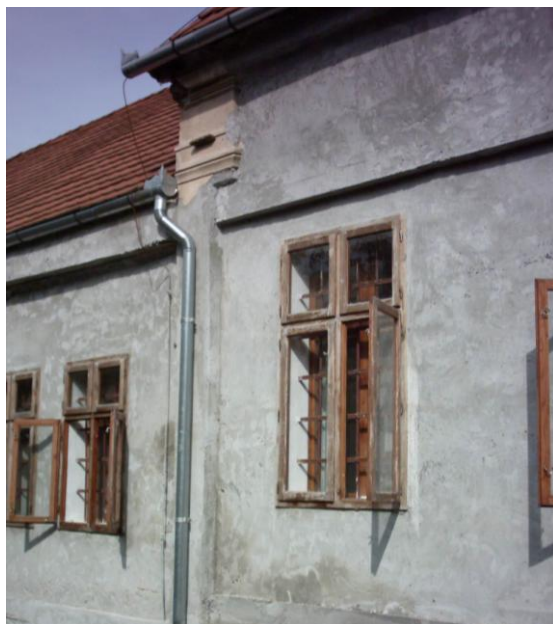
a homlokzaton az ép vakolat-tagozatokat meghagyták, hogy a homlokzatfelújítás mintájául szolgálhassanak, új ablakok kerültek a külső, és belső síkra, a régi rács meghagyásával. a déli épületszárny ablakainak osztása nem egyezik az eredeti hatszemes osztással

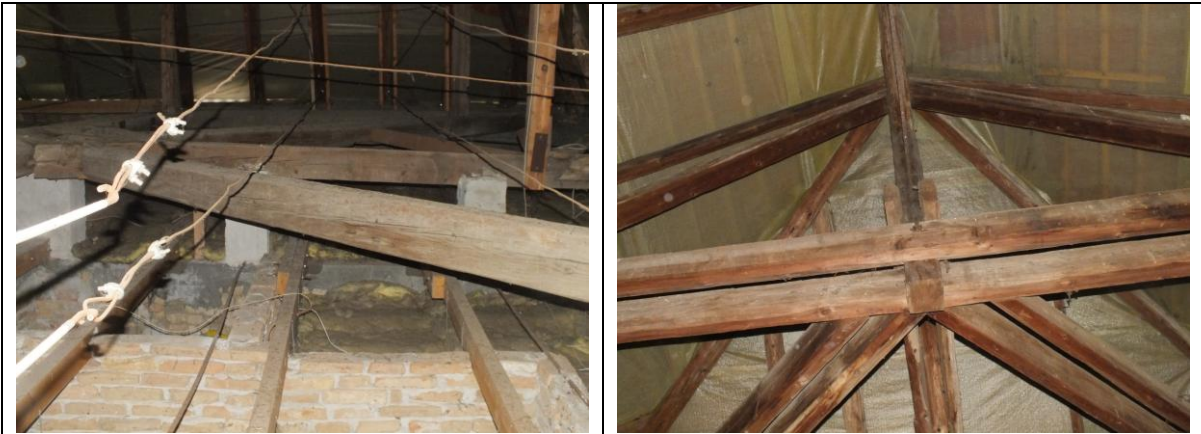
I.

a Mansard tető szaruzatát alátámasztó teljes ácsszerkezet, annak szerkesztése és korabeli elemei  
19. század vége, századforduló, harmadik építési periódus (fotó: 2015)

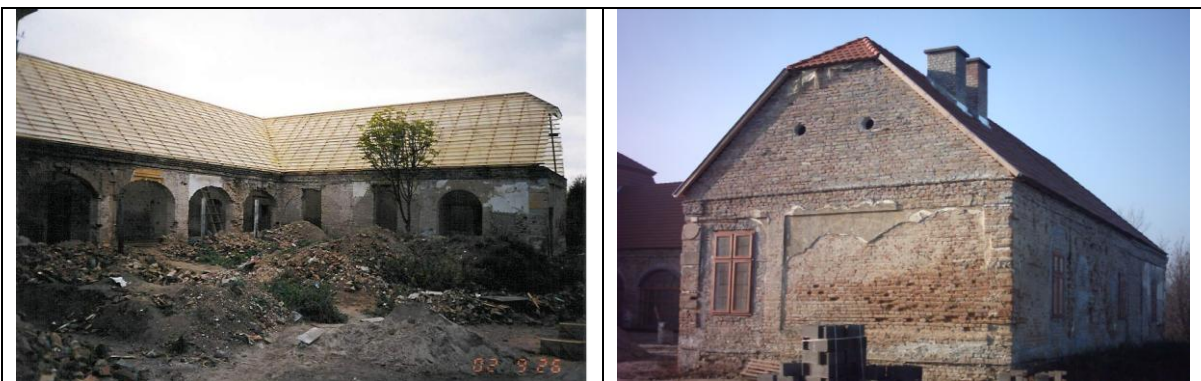
II.

a vakolat leverése feltárult tornácívek a belső déli homlokzaton függetlenül attól, hogy jelenleg  
részben be vannak falazva - 18. század, első építési periódus (fotó: 2002-2015)

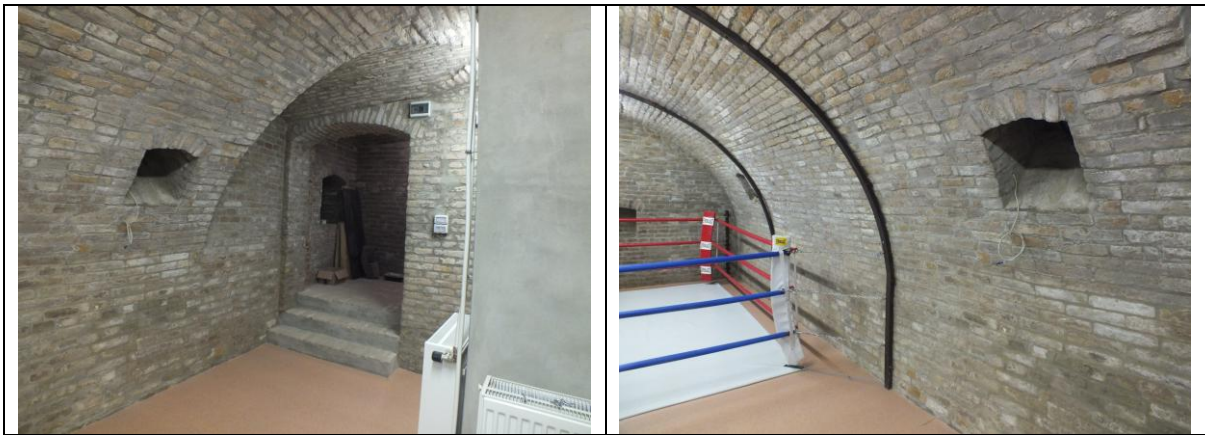
IV.

boltozott pince szerkezetei, belső tere és lépcsője - 18. század, első építési periódus (fotó: 2015)

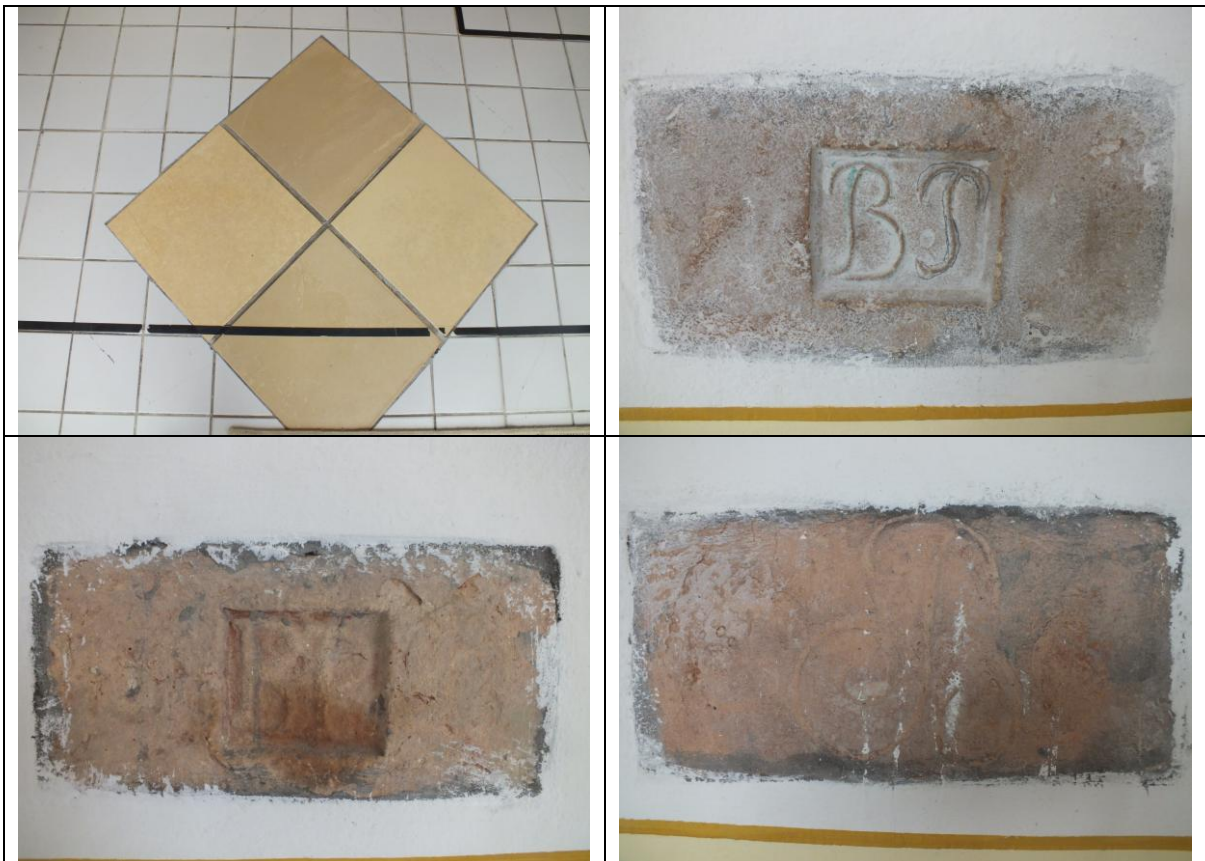
V.

díszítőelemként beépített korabeli téglák és padlóburkoló kőlapok  
első és második építési periódus (fotó: 2015)

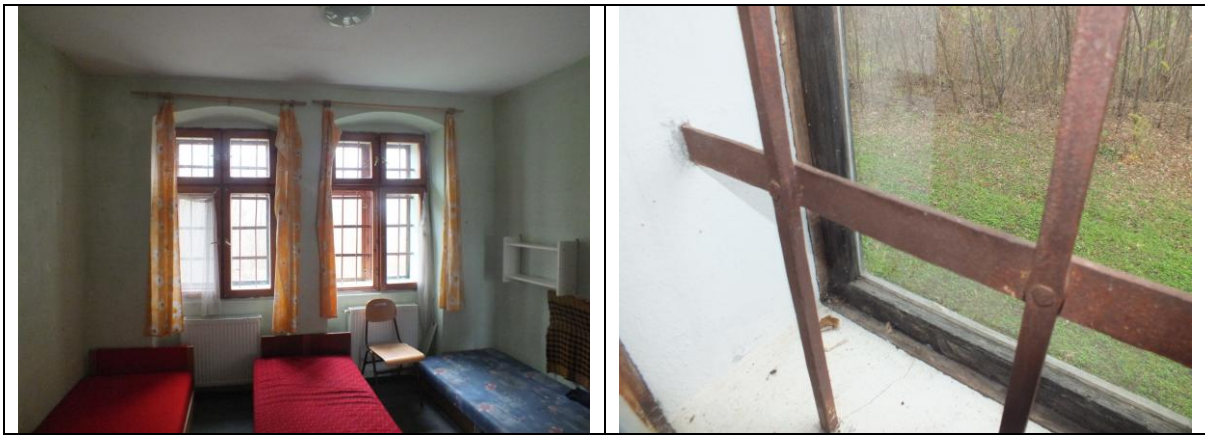
### VI.

megmaradt korabeli ablakrácsok és vasalatok - 1829-1856, második építési periódus (fotó: 2015)
